## Durchführung eines „Water Audit“ nach IWA/AWWA-Methodik in Herceg Novi, Montenegro

Ulf Hermel<sup>1</sup>, Djevad Koldzo<sup>2</sup>

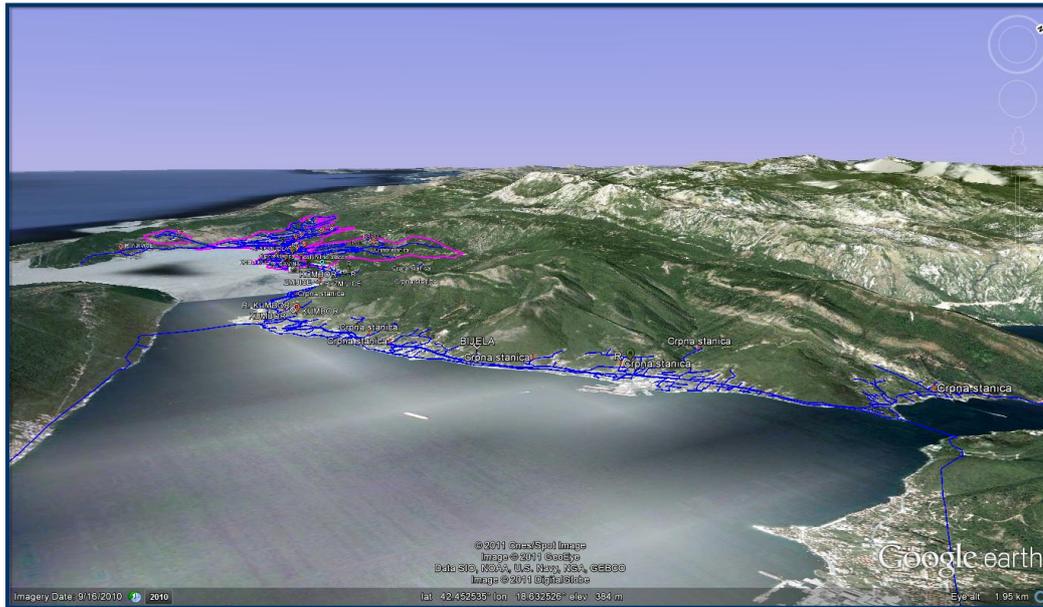
**Abbildung 2: Google Earth 3D-Darstellung des Verteilungsnetzes von Herceg Novi (aus GIS MapInfo 10 eingespielte Rohrnetz-Daten)**

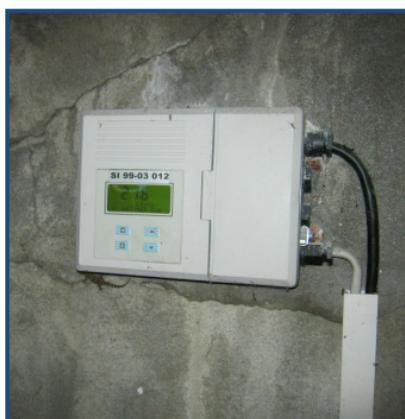
Abbildung 4: Durchflussmesser am Speicherbehälter Igalo 1

In den einzelnen Zonen wurden zur Überprüfung der Genauigkeit der stationären Großwasserzähler Kontrollmessungen mit Ultraschall-Durchflussmessern durchgeführt und im Fall von signifikanten Abweichungen die Messungen entsprechend korrigiert (im Fall der Zone *Podi* z.B. Korrektur um -30% Einspeisung).

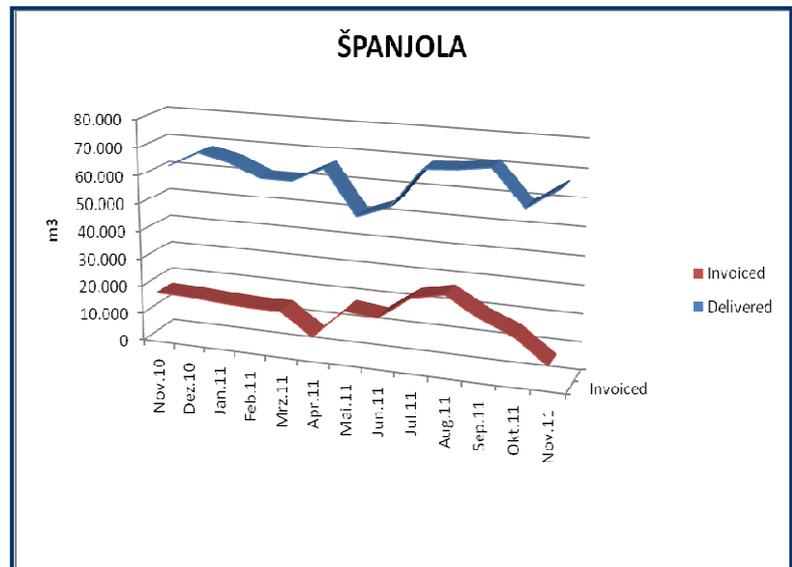
**Abbildung 5: Verhältnis von Rohrnetzeinspeisung und in Rechnung gestelltem Wasser, Zone Španjola**

Laut der Kundendatenbank von ViK Herceg Novi werden die Verbräuche von 13,065 Kunden durch Wasserzähler gemessen; ein Teil der insgesamt verzeichneten 14,128 Zähler ist somit inaktiv. 22% der gesamten Wasserzähler lagen über die Eichfrist. Innerhalb des Systems sind 23 stationäre Durchflussmesser zur Messung der Produktion und des Ausflusses von den Wasserspeichieranlagen in die verschiedenen Versorgungszonen vorhanden (**Abbildung 4**). Im Rahmen der Untersuchung wurden für die 15 Versorgungszonen einzeln die gemessenen und in Rechnung gestellten Kundenverbräuche (Quelle: Verbrauchsabrechnung ViK Herceg Novi) ermittelt und direkt mit den Ergebnissen der Rohrnetzeinspeisung in die jeweilige Zone verglichen (siehe **Abbildung 5**).

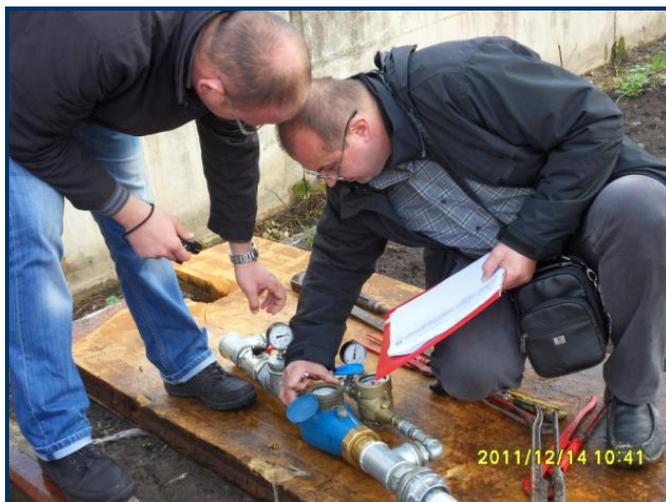
**Abbildung 6: Wasserzähler-Test Dezember 2011**

Um der Anzahl von nicht kalibrierten Zählern und der Tatsache Rechnung zu tragen, dass Wasserzähler mit der Zeit zunehmend weniger Durchfluss anzeigen, wurden die Kundenverbräuche um 3% nach oben korrigiert. Im Dezember wurde probeweise ein Hauswasserzähler getestet (**Abbildung 6**), allerdings ohne alarmierende Ergebnisse.

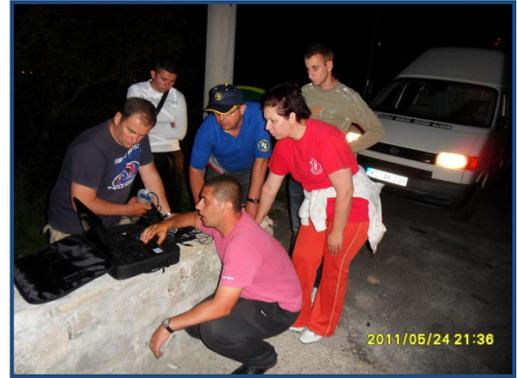
**Abbildung 8: Nachtverbrauchsmessung**

Die realen Wasserverluste ergaben sich rechnerisch und wurden im Rahmen des *Water Audits* nicht weiter heruntergebrochen. Im Rahmen des Projektes wurde jedoch das Betreiberpersonal der 4 ViKs sowie Vodacom-Mitarbeiter in der Durchführung entsprechender Messungen (Wassermengenbilanzierung, Nachtverbrauchsmessung) sowie auch in der Anwendung von Korrelatoren und elektroakustischem Leckortungsgerät eingehend geschult (**Abbildung 8**).

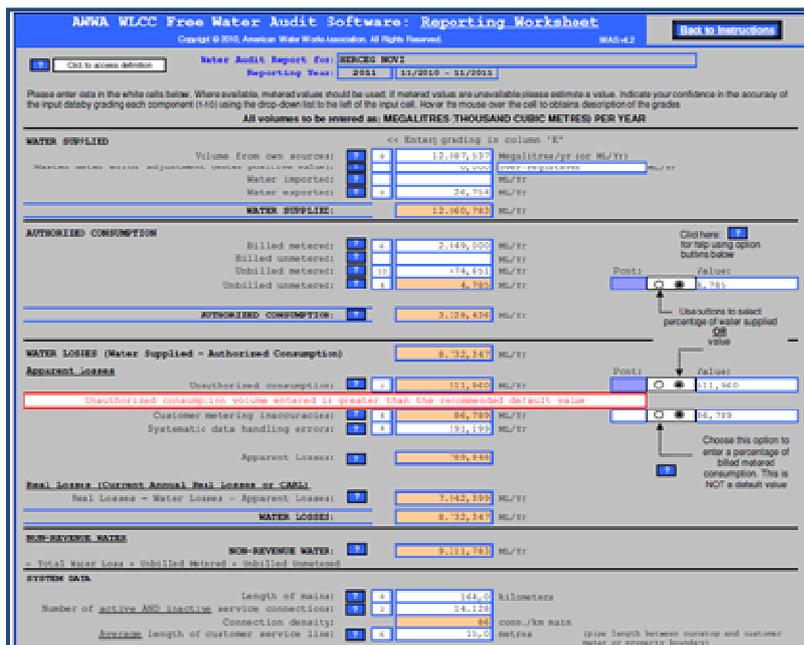
Die dem Water Audit zugrundeliegende Datenqualität wurde als insgesamt *befriedigend* eingestuft, die Bewertung der Datengüte / Konfidenz wurde über die AWWA Software mit 68 von 100 möglichen Punkten errechnet (Abbildung 9). Es besteht Verbesserungspotenzial bei der Messgenauigkeit der Zähler an den Speicherbehältern und der Kundenwasserzähler, sowie im Hinblick auf die komplette Verzählung der Kunden.

Abbildung 9: „Reporting Worksheet“ der AWWA Water Audit Software
